**UNIVERSIDADE DE VIGO
EDIFICIO DE FERRO
CAMPUS DE OURENSE**

**ANEXO I. PLAN DE MEDIDAS CORRECTORAS (PMC) AVALIACIÓN DE RISCOS
Ref.SPA.SR50300.04.11.2014.jariasca.1078851-002**

PLAN DE MEDIDAS DE CONTROL

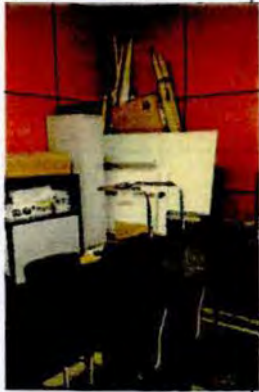
LUGAR: PLANTA 2ª.

XEOGRAFÍA. Almacenamento desordenado de materiais.	Retirar os materiais que non serven e ordenar o resto.	Realizado Centro/Decanato de Historia		Prev marzo 2015 Real febreiro 2015	Real marzo 2015
Medio Contactos eléctricos	LABORATORIOS. Presenza de cableado eléctrico debaixo das mesas, na zona para os membros inferiores dos traballadores.	Recoiler os cables eléctricos dos diversos equipos e colocar fóra do alcance dos membros inferiores dos traballadores.	Realizado Centro/Decanato de Historia		Prev Real	Real
Baixo Condições ambientais desfavorables	AULAS E LABORATORIOS. Non se dispón de sistemas ventilación e renovación de aire.	Instalar un sistema de renovación e ventilación de aire, que permita alcanzar o mínimo de calidade indicado no RITE para as aulas de ensino, 12,5 dm ³ /s por persoa.	Realizado Centro/Decanato de Historia		Prev Real	Real

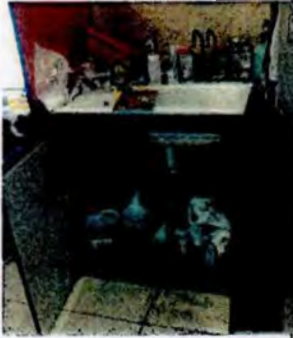
LUGAR: PLANTA 2ª. ARQUEOLOXÍA

Valoración/Risco	Condición Anómala Detectada	Medida Correctora Proposta	Responsable	Recursos	Data Inicio Prev/Real	Data Fin Real
Alto Incendios	Almacenamento de produtos químicos en moble estándar. Acetona, xileno, tolueno, alcohol,	Para o almacenamento de inflamables debe dispoñerse dun armario protexido como mínimo RF-15.	Hai informe departamento Técnico de Obras Instalacións e Infraestruturas	Orzamento Vicerreitoría do Campus de Ourense	Prev febreiro 2016 Real	Real
Medio Exposición aguda substancias químicas

O almacén de produtos químicos disporá de ventilación, natural ou forzada, para evitar que se superen as concentracións máximas admisibles nas condicións normais de traballo. A ventilación canalizarase a un lugar seguro do exterior mediante condutos exclusivos para tal fin. Cando se empregue ventilación forzada, esta disporá dun sistema de alarma en caso de avaría.	Departamento de Arqueoloxía	Orzamento Vicerreitoría do Campus de Ourense	Prev febreiro 2016 Real	Real
